**Intervento recupero alloggi sfitti  
patrimonio E.R.P. ARTE Savona  
per la riassegnazione agli aventi diritto  
periodo 2019-2021  
Fondo Strategico Regionale  
PRIMO LOTTO 22 alloggi**

**Millesimo, via Moneta civico 24 interno 5**

**Progetto Esecutivo**

- Inquadramento fabbricato
- Relazione tecnica
- Documentazione fotografica

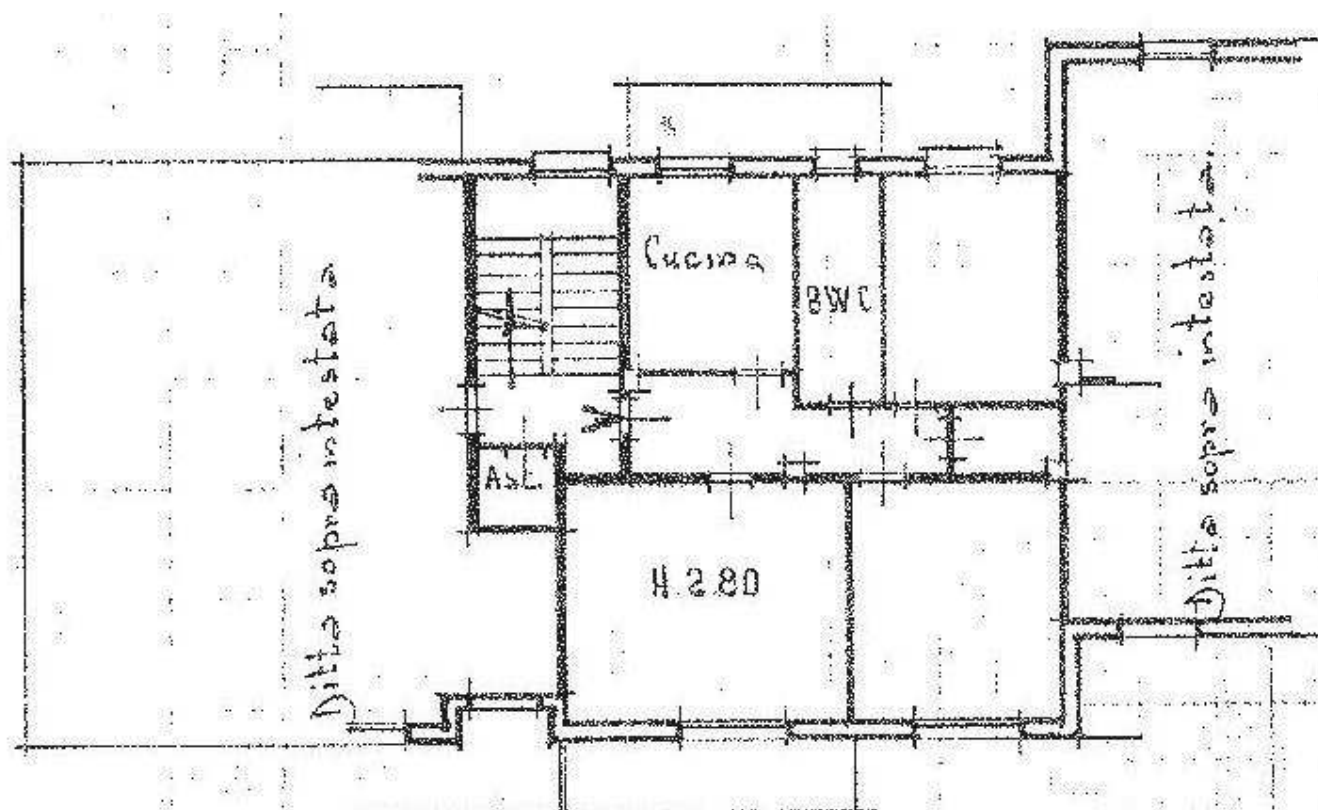
Planimetria alloggio oggetto di intervento, piano terzo (disegno fuori scala)
